# **Monitoring Grünbrücke Wredenhagen A19 Mecklenburg-Vorpommern**

**Auftraggeber:**        **Ministerium für Verkehr, Bau und Landesentwicklung MV**  
                              **Landesamt für Straßenbau und Verkehr MV**  
                              **An der Jägerbäk 3**  
                              **18069 Rostock**

**Auftragnehmer:**    **STZ Wasser, Landschaft, Umwelt**  
                              **c/o Universität Rostock**  
                              **Agrar- und Umweltwissenschaftliche Fakultät**  
                              **Dipl.-Ing. Elke Peters-Ostenberg**  
                              **Dr. Michael Henneberg**  
                              **Justus-von-Liebig-Weg 6**  
                              **18059 Rostock**

Rostock, Februar 2021

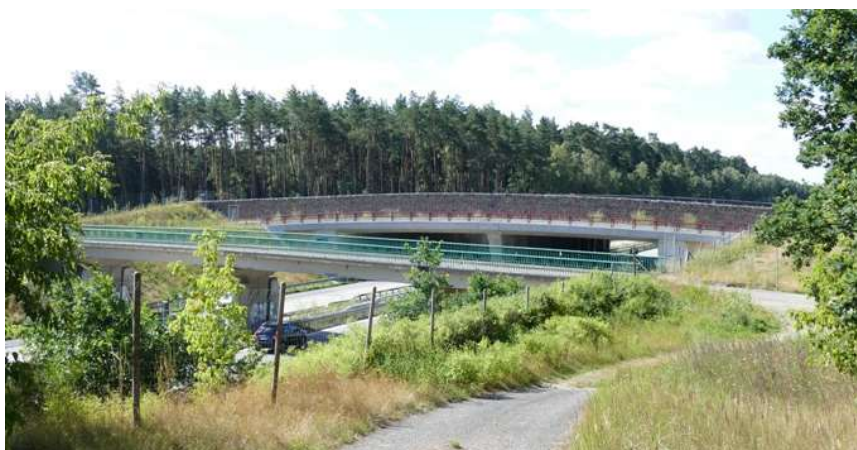
Abb. 3: GB Wredenhagen. Blick von Norden. Im Vordergrund die im Juni 2016 abgerissene Wegebrücke

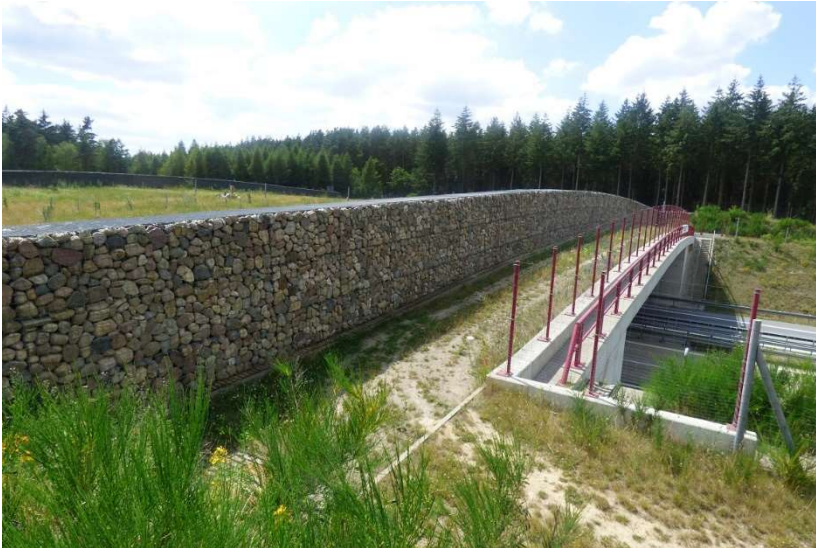
Die Grünbrücke wurde in Kastenbauweise errichtet und hat eine Bruttobreite von 58 m und eine nutzbare Breite zwischen den Gabionen von 50 m (Abb. 2). Eine parallel zur Grünbrücke mit einem Abstand von etwa 20 m führende Wegebrücke (Abb. 3) wurde im Sommer 2016 abgerissen. Um die Wegeverbindung weiter aufrechtzuerhalten, wird am nördlichen Rand der Grünbrücke ein Weg mit überführt (Abb. 4)

Abb. 4: Weg am nördlichen Rand über die GB Wredenhagen; Abgrenzung durch eine mehr als 2 m hohe Gabione

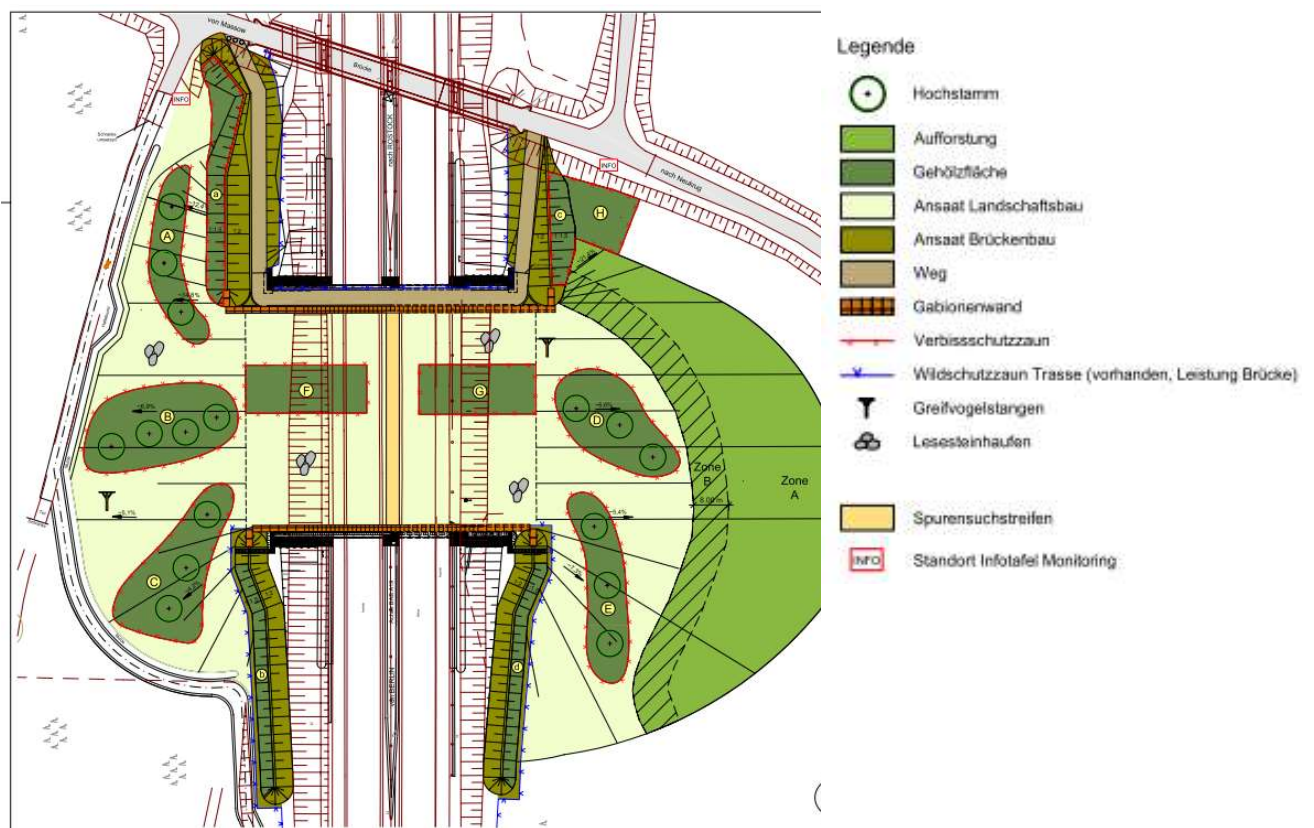
Nachfolgend ist der, zwischen Ingenieurbüro, Auftraggeber und STZ abgesprochene Pflanzplan dargestellt, der Anfang Dezember 2015 umgesetzt wurde (Abb. 5). Im späten Frühjahr 2015 erfolgte nach Abschluss der Bauarbeiten bereits die Ansaat eines Gras-Kleegemisches.

Abb. 5: Pflanzplan GB Wredenhagen Stand August 2015 (Grundlage: Landesamt für Straßenbau und Verkehr)

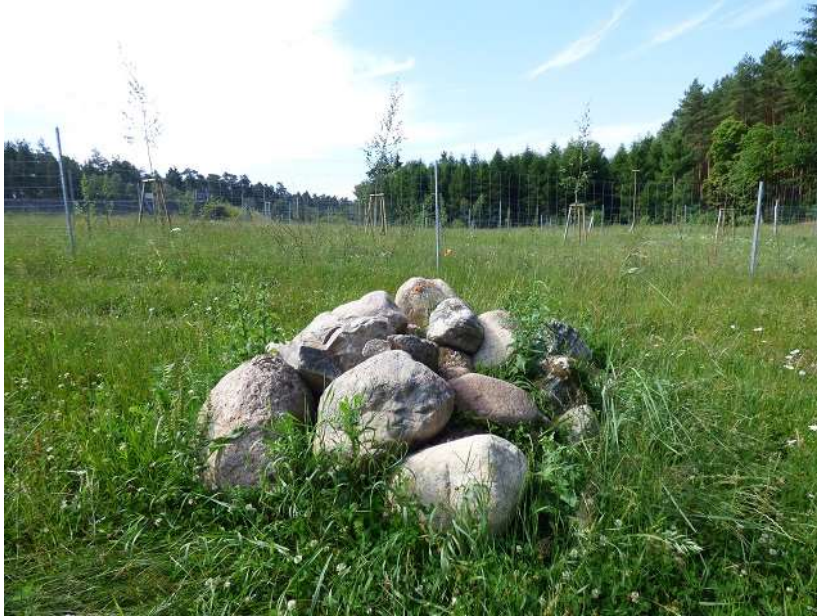
Auf der Grünbrücke wurden mehrere Lesesteinhaufen (Abb.6) angelegt und Greifvogelsitzwarten errichtet.

Abb. 6: Lesesteinhaufen (Zustand 06/2016)

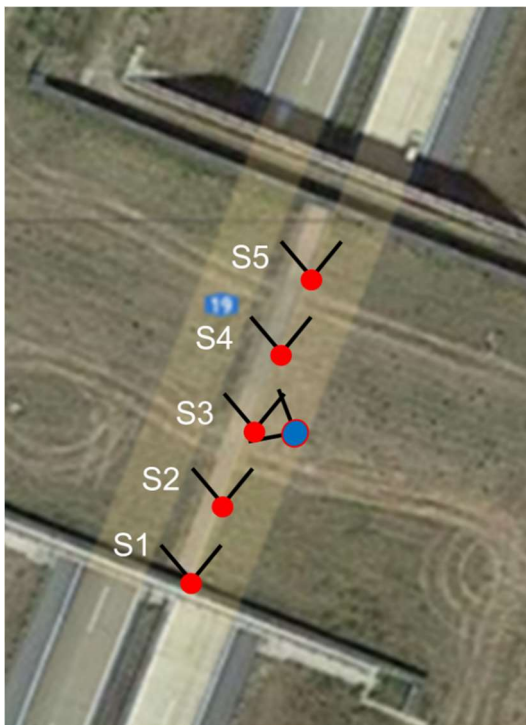
Zunächst wurden am 22.07.2015 zwei Infrarot-Kameras im Bereich des Spurensuchstreifens installiert. Am 25.08.2015 wurden entlang des Spurensuchstreifens in einem Abstand von 10 m fünf Stehlen gesetzt. Ergänzt durch drei weitere Infrarot-Kameras wurden die Fotofallen mit Blickausrichtung Nord an die Stelen in einer Höhe von ca. 0,75 m entlang des Spurensuchstreifens installiert (Abb. 7 und 8).

Abb. 7: Standort der Kameras mit Blickrichtung Norden (rote Punkte), Standort der Überwachungskamera (blauer Punkt) (Grundlage Google Maps 2018)

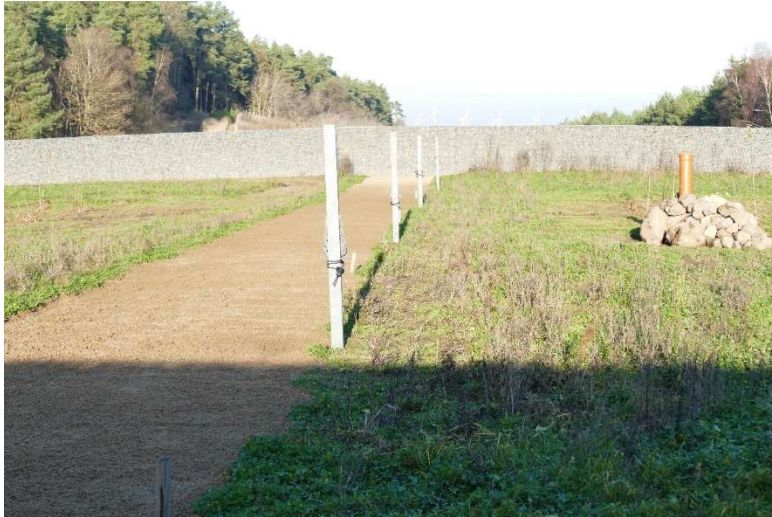
Am 08.12.2015 konnten erneut 5 Kameras der Marke Reconyx HC600 installiert werden. Zusätzlich wurde eine Funkkamera (Dörr SnapShot Mobil Black 5.0MP) in einem Kunststoffrohr 5 m östlich des Spurensuchstreifens zur Überwachung eingesetzt (Abb. 8).

Abb. 8: Fotofallen / Spurensuchstreifen auf der GB Wredenhagen, rechts im Bild der Standort der Überwachungskamera

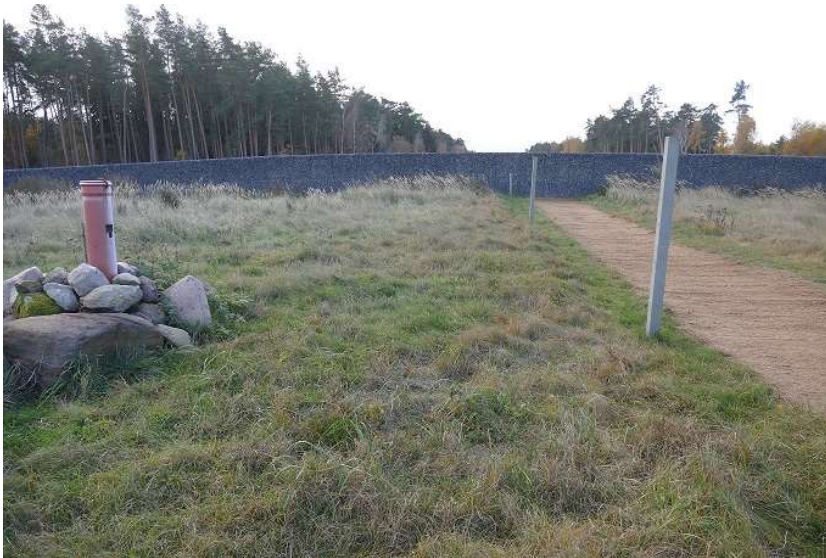
Für das Untersuchungs Jahr 2018 wurde eine einfache Kamera der Marke SecaCam HomeVista im Handel erworben und in das noch existierende Rohr für die Überwachungskamera gehängt. Diese wurde bis zum Ende des 5,5-jährigen Untersuchungszeitraumes (Dezember 2020) nicht mehr gestohlen. So konnte ein kleiner Ausschnitt auf der Grünbrücke von etwa 10 m über mehrere Jahre intervallmäßig überwacht werden (s. Abb. 7 und Abb. 9).

Abb. 9: Standort der Kamera 2018 und 2020 links im Bild, Blickrichtung West

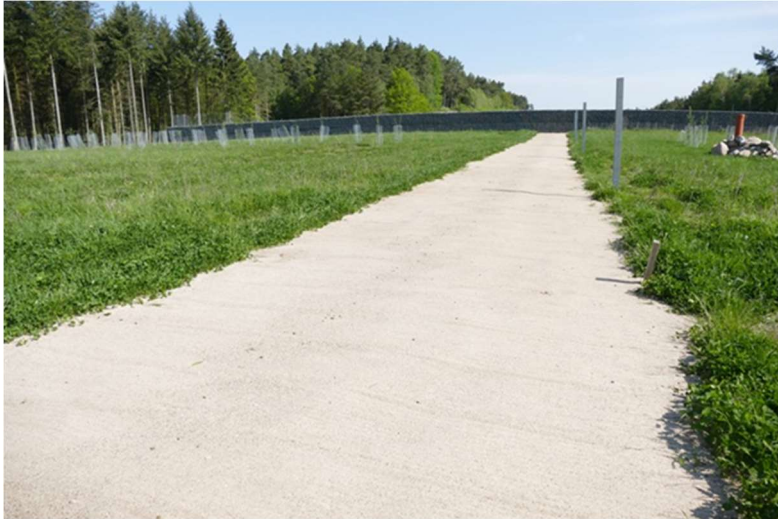
Der etwa 2m breite Spurensuchstreifen aus Sand wurde in 5m-Abschnitte unterteilt und befindet sich auf der Mitte des Bauwerkes. Nach jedem Auslesen wurde er fein geharkt (Abb. 10).

Abb. 10: fein geharkter Spuren-suchstreifen

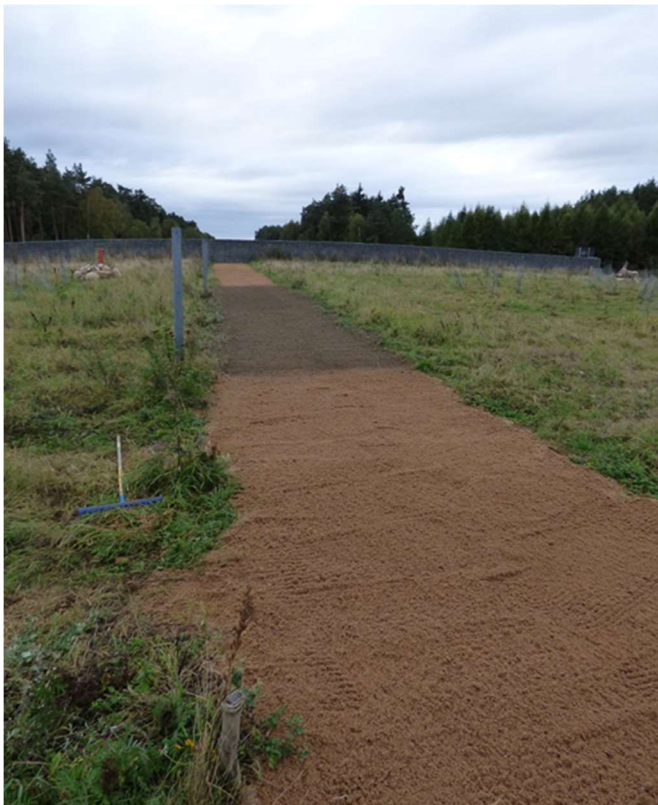
Im Sommer 2016 wurden auf etwa 10m bindiges Material aufgebracht, mit dem Ziel eine bessere Spurenlesbarkeit unter trockneren Witterungsbedingungen zu erreichen (Abb. 11).

Abb. 11: aufgebrachtes bindiges Material (dunkel gefärbt) auf einer Länge von etwa 10 m (Sommer 2016)

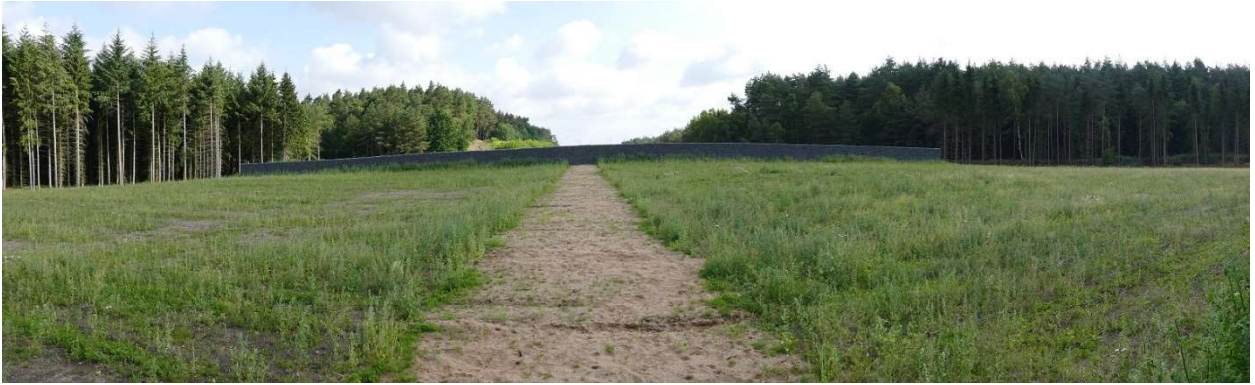
Die Grünbrücke Wredenhagen wurde Anfang Dezember 2015 bepflanzt. Bis zu diesem Zeitpunkt hatte sich auf dem Bauwerk und in den Zugangsbereichen das, nach Beendigung der Bauarbeiten im Frühjahr angesäte Klee-Gras-Gemisch gut etabliert und wies teilweise einen dichten Bestand auf (Abb. 16).

Abb. 16: Erste Begrünung auf der GB Wredenhagen (Zustand 07/2015)

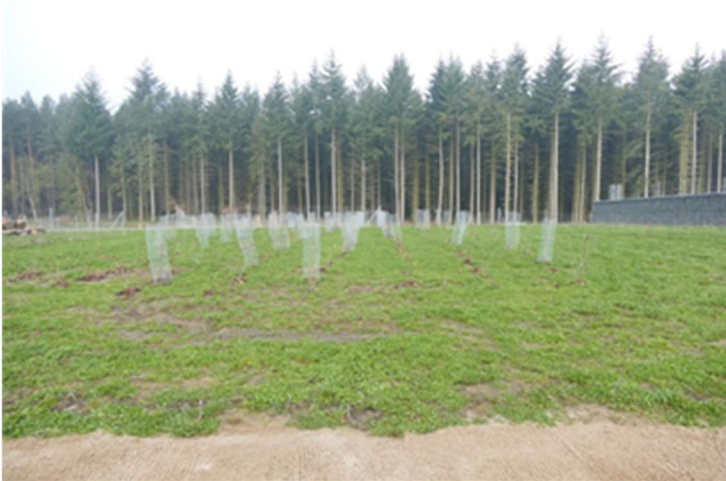
In Absprache mit dem Autobahnamt MV (ABA) erfolgte keine flächige Einzäunung der Anpflanzungen auf dem Bauwerk und keine Einzäunung der Aufforstungsflächen aus Kiefern und Wacholder im östlichen Zugangsbereich der Grünbrücke. Die Anpflanzungen auf dem Bauwerk wurden nur mit einem Einzelgehölzschutz versehen (Abb. 17).

Abb. 17: Anpflanzung auf dem Bauwerk mit Einzelschutz aus Maschendraht (Zustand 04/ 2016)

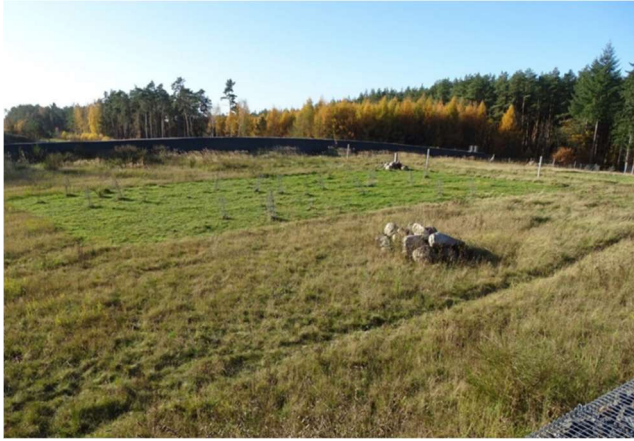
Die nachfolgenden Abbildungen 18 bis 21 geben einen Eindruck von dem aktuellen Zustand der Vegetation auf dem Bauwerk und in den Zugangsbereichen.

Abb. 18: Gehölze auf der Grünbrücke (Zustand 11/2020)

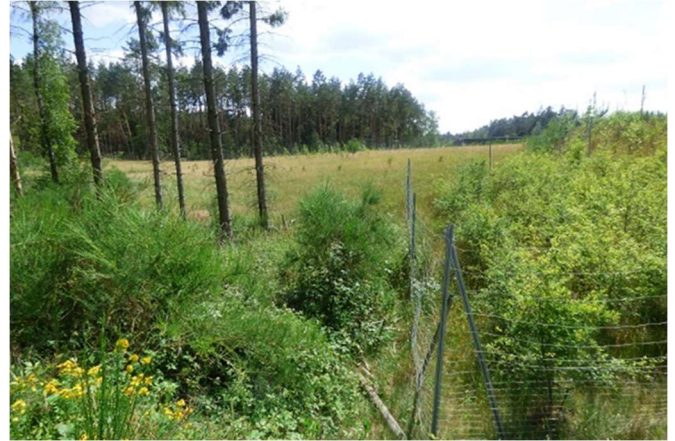
Abb. 19: Gehölze im nordöstlichen Zugangsbereich (Zustand 2018)

Die Anpflanzungen in den Zugangsbereichen entwickelten sich unterschiedlich. Während die Gehölze an den nördlichen Rändern der Grünbrücke einen kräftigen Zuwuchs aufwiesen, hatten die Gehölze in den direkten Anrampungsbereichen (östlich wie westlich) einen geringeren Zuwuchs. Ursache dafür ist vermutlich der in den Anrampungsbereichen verdichtete Boden, der die extremen Witterungsereignisse (Trockenheit, starke Nässe) nicht kompensieren konnte (vgl. Abb. 19 und Abb. 21).

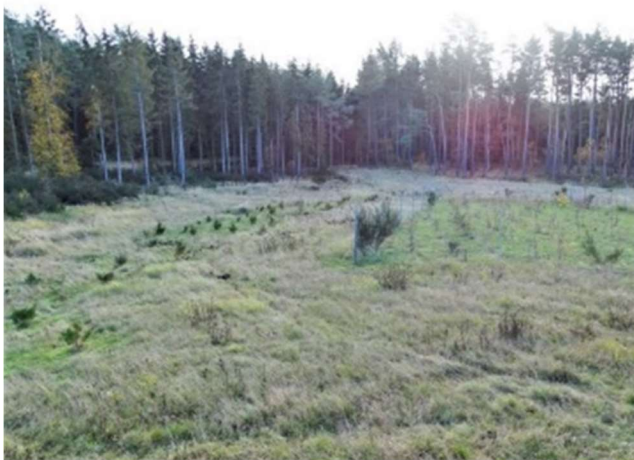
Abb. 20: angepflanzte Kiefern am östlichen Wald-  
rand, davor der überwiegend angewachsene Wach-  
holder (Zustand 11/2020)

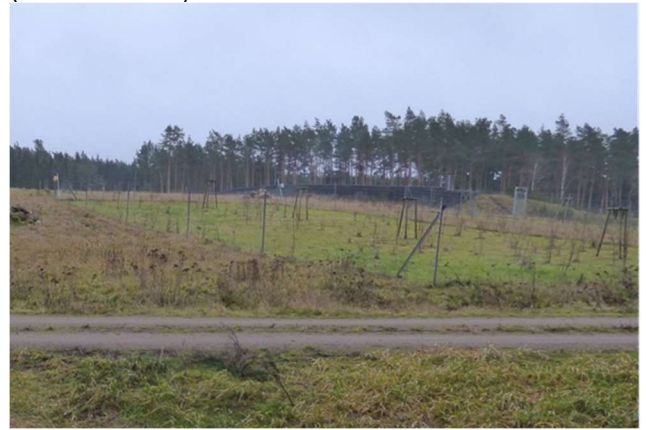
Abb. 21: Gehölze im westlichen Zugangsbereich (Zu-  
stand 11/2020)

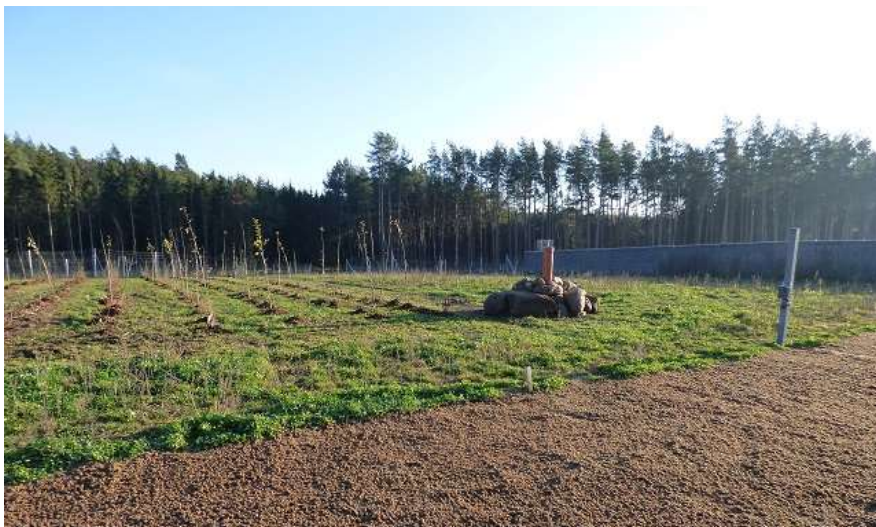
Die Anpflanzungen auf dem Bauwerk (Abb. 23), die in einem schlechten und stark verdichteten Boden vorgenommen wurden, waren bereits in der Anwuchsphase starken Witterungsschwankungen ausgesetzt. Nach der Pflanzung stresste eine starke Frostperiode die Gehölze, anschließend standen die Anpflanzungen nach Starkniederschlägen förmlich im Wasser (Abb. 24) und im Sommer stresste bei ausbleibenden Niederschlägen und hohen Temperaturen Trockenheit. Auch in den darauffolgenden Jahren waren es vor allem die trockenen Sommer, die für die Gehölze ungünstige Wuchsbedingungen.

Abb. 23: Frisch gepflanzte Gehölze auf der Grünbrücke (Zustand 08.12.2015)

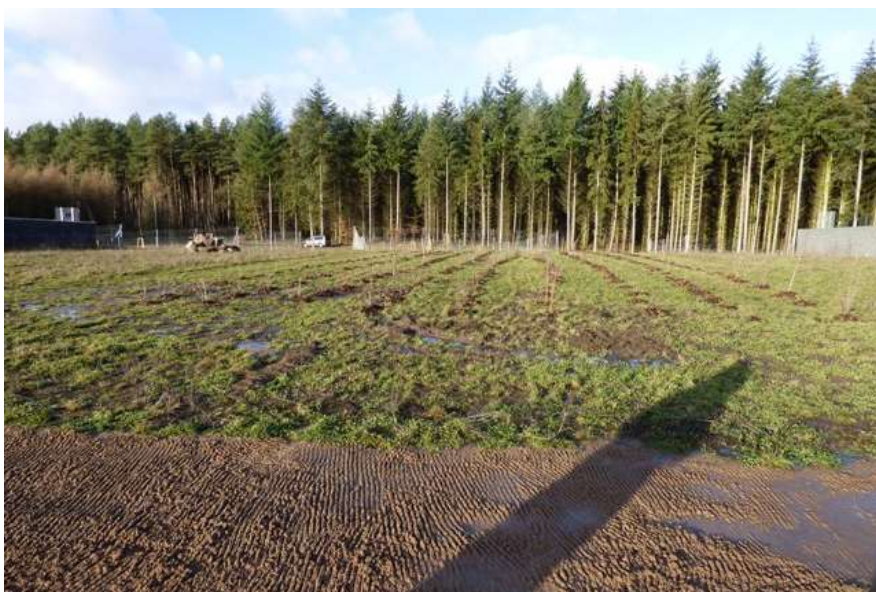
Abb. 24: starke Vernässung nach Frost auf der Grünbrücke (Zustand 28.01.2016)

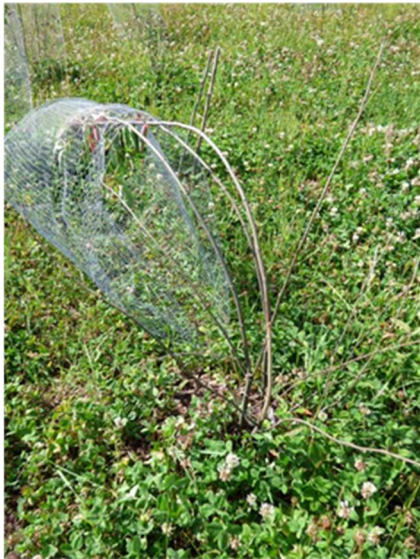
In den nicht großräumig gezäunten Bereich auf der Grünbrücke wurden Gehölze verbissen, da der Einzelgehölzschutz, der nur mit einem Bodennagel befestigt war, leicht abgezogen werden konnte (Abb. 25).

Abb. 25: unwirksamer Einzelgehölzschutz (Foto 06/2016)

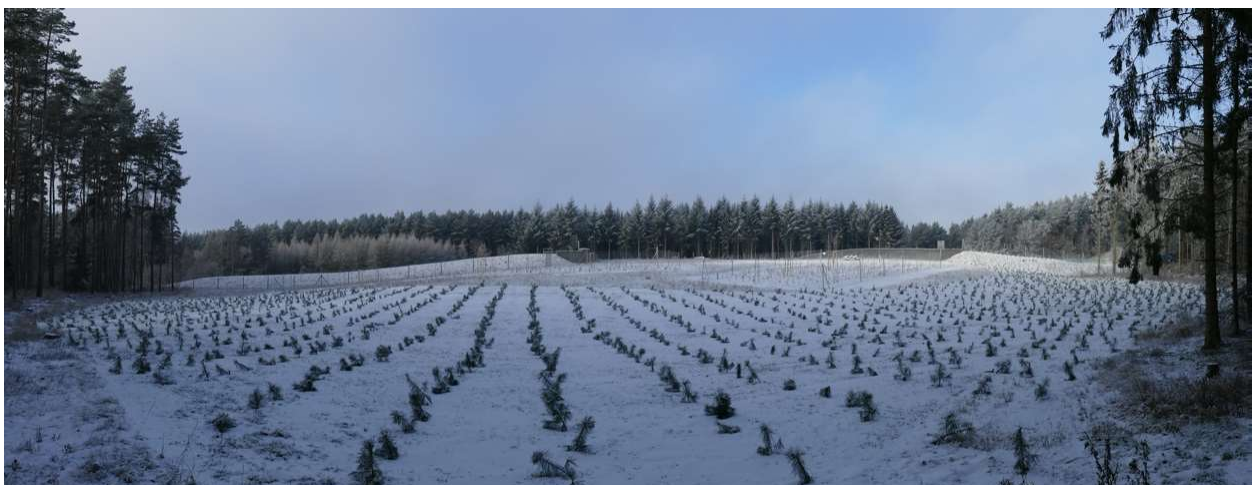
Die Kiefernanzpflanzungen im östlichen Zugangsbereich der Grünbrücke (Abb. 26), direkt am Waldrand, zeigten nach der ersten Vegetationsperiode kaum Zuwuchs. Nur wenige Pflanzen hatten einen Neutrieb ausgebildet.

Abb. 26: Kiefernanzpflanzung Zustand 18.01.2016, wenige Wochen nach der Pflanzung Anf. Dezember 2015

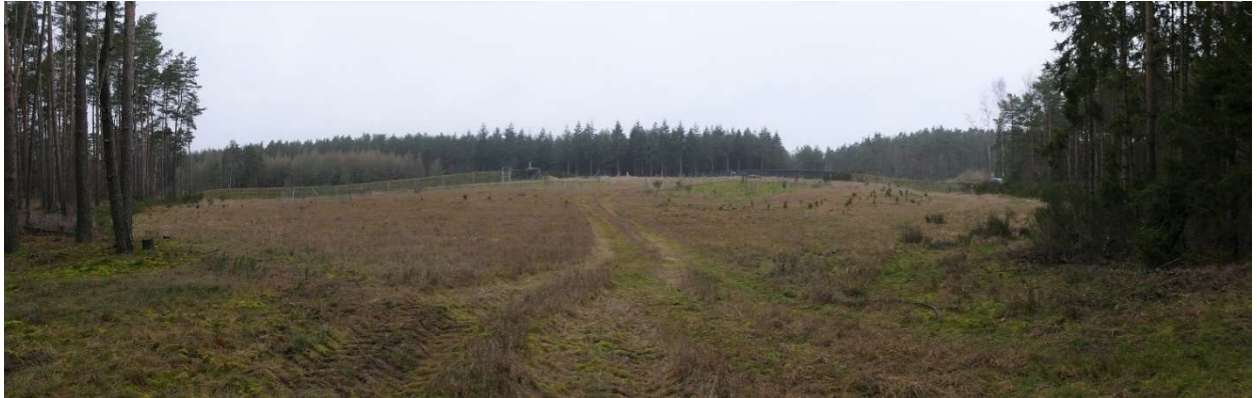
Diese Tendenz setzte sich in den folgenden Untersuchungsjahren fort (Abb. 27). Ursache für die schlechte Entwicklung der Kiefern sind weniger im Boden, sondern viel mehr in der Art der Pflanzung, der Pflanzware und der Witterung zu suchen. Kiefern, die sich aus dem Wald heraus selbst angesät haben, zeigten am gleichen Standort ein gutes Wachstum.

Abb. 27: Kiefernplantation Zustand 08.01.2020

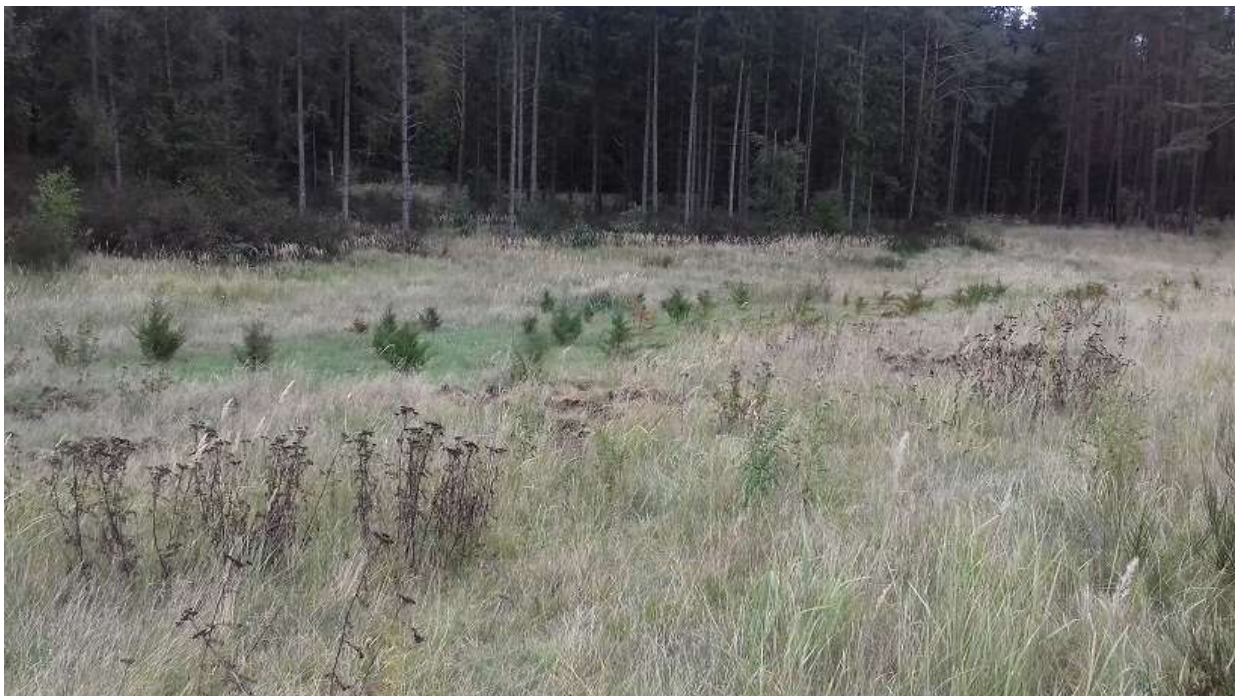
Der Wacholder entwickelte sich langsam, hat sich aber zu großen Teilen (70 % Anwuchs) nach 5 Jahren etabliert (Abb. 28).

Abb. 28: Wacholderplantation Zustand nach 5 Jahren (Foto 14.10.2020)

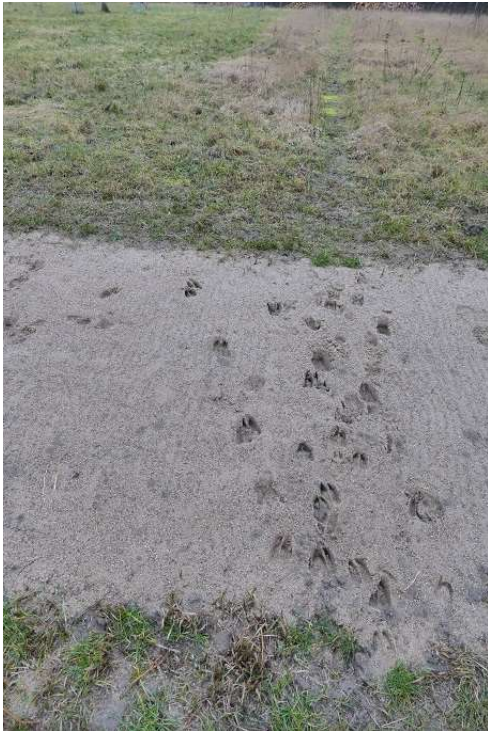
Nach Abschluss des Monitoring 2020 hat der Damhirsch auch im östlichen Wald ein Einstandsgebiet und sowohl Rudel als auch männliche Einzeltiere wechseln regelmäßig über die Grünbrücke (Abb. 31 und 32) (mdl. Mitteilung Jäger 2020 im Rahmen der Befragung zum BAST-Leitfaden, s. Anhang 2).

Abb. 32: Spurensuchstreifen mit Damhirschwechsel

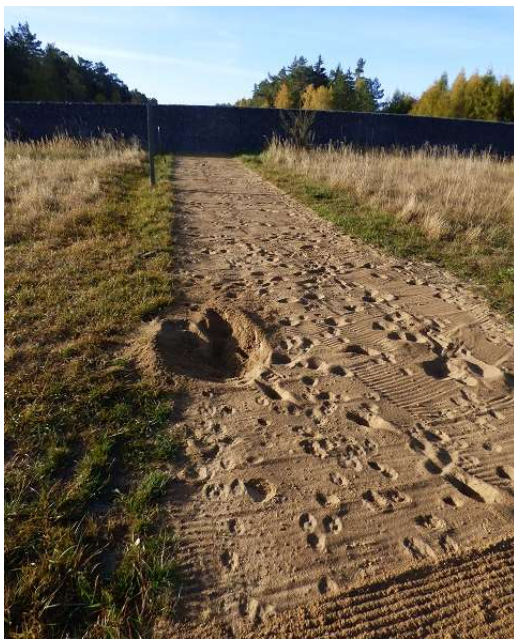
Die Hasen nutzten den Sandstreifen von Anfang an sehr intensiv, so dass Einzelspuren meist nur schwer zu zählen waren. Zusätzlich konnten Sitz- und Wühlstellen erfasst werden. Beim Vergleich mit den Ergebnissen der Fotofallen wurde deutlich, dass es sich bei den zahlreichen Hasenspuren meist um ein bis zwei Tiere handelt, die den Streifen zum „Toben“ nutzen (Abb. 33 und 34)

Abb. 33: zahlreiche Hasenspuren auf dem Spurensuchstreifen

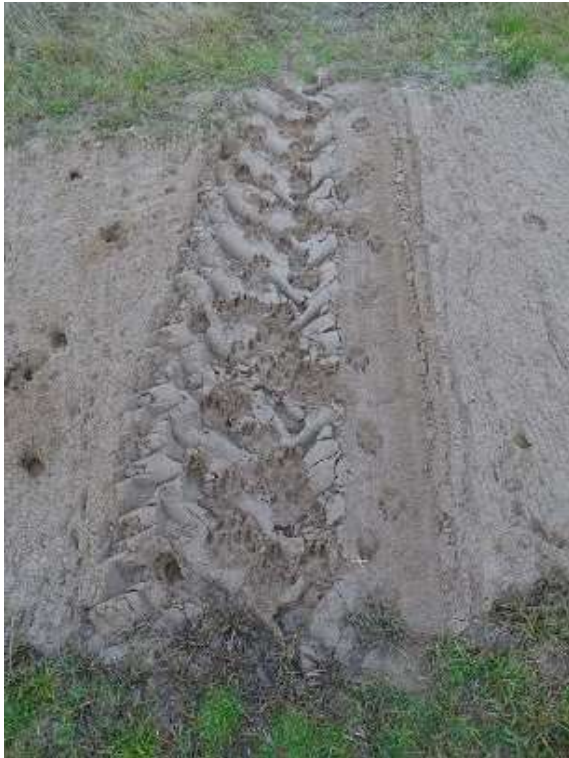
Spuren des Wolfes konnten 2020 gelegentlich erfasst werden (Abb. 35). Dabei hat der Wolf immer in etwa den gleichen Bereich, eine Fahrspur im südlichen Bereich der Grünbrücke (vgl. Abb. 37), zum Wechseln genutzt.

Abb. 35: viele Wolfsspuren im Bereich des südlichen Wechselkorridores auf der GB Wredenhagen (14.12.2020)

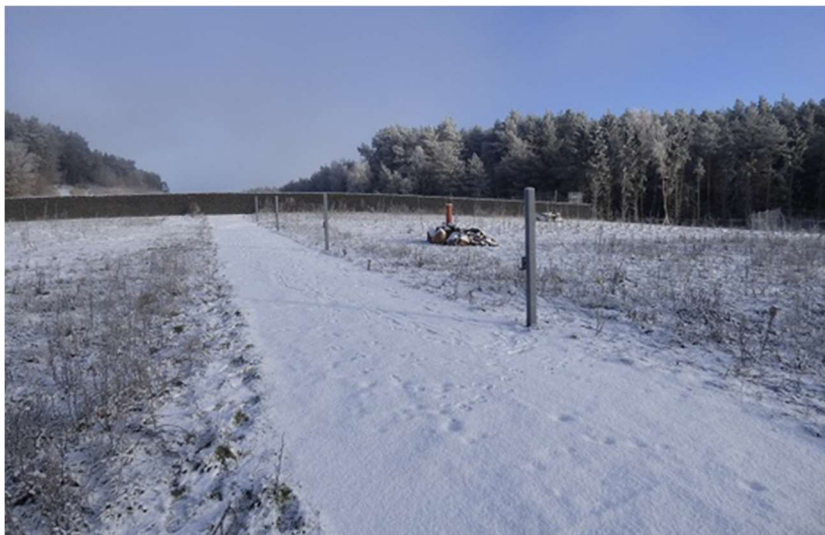
Ein Schneespurenmonitoring konnte an insgesamt 6 Tagen durchgeführt werden (Abb. 47). Einen Überblick über die dokumentierten Ergebnisse des Schneespurenmonitoring gibt der Anhang 6.

Abb. 47: Spurstreifen bei Schnee  
(Foto 18.01.2016)

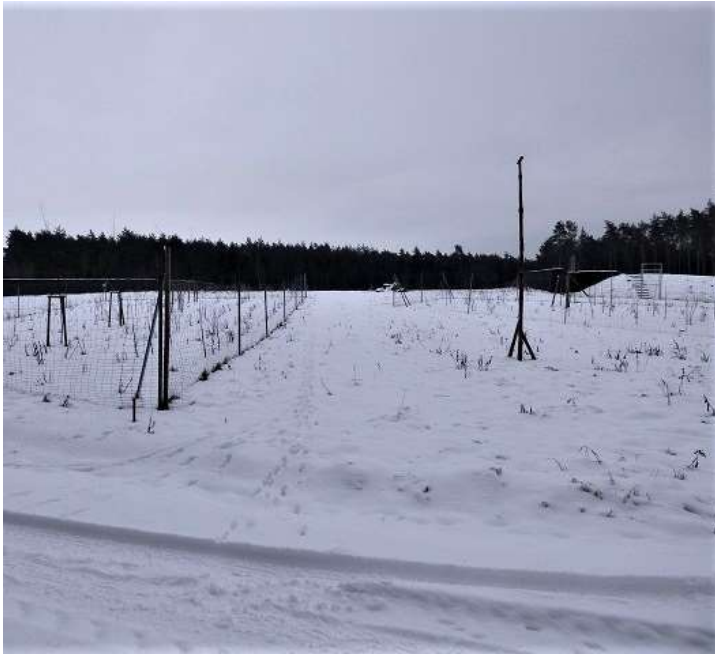
Es wurden bei allen Begehungen Spurenkorridore dokumentiert, die von allen Seiten zu dem Bauwerk hinführten (Abb. 48). Einige Spurenkorridore verlaufen über das Bauwerk. Die meisten Spuren stammen von Hasen (Abb. 49).

Abb. 48: Spurenkorridor im Zugangsbereich westl. Seite (Foto 20.01.2017)

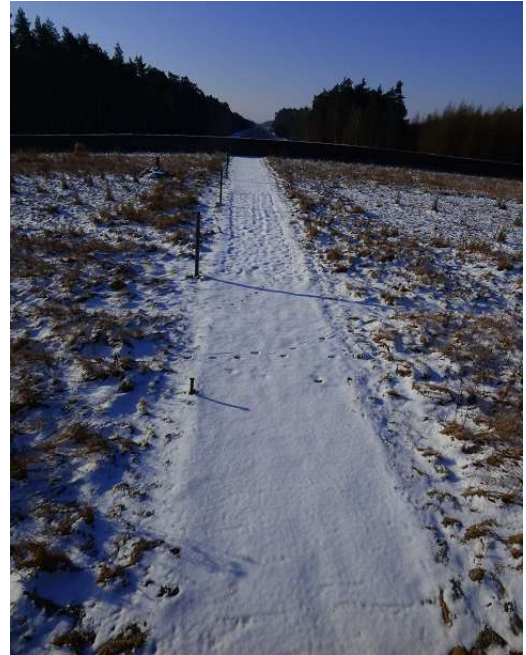
Abb. 49: Spuren über den Spurensuchstreifen (Foto 02.03.2018)

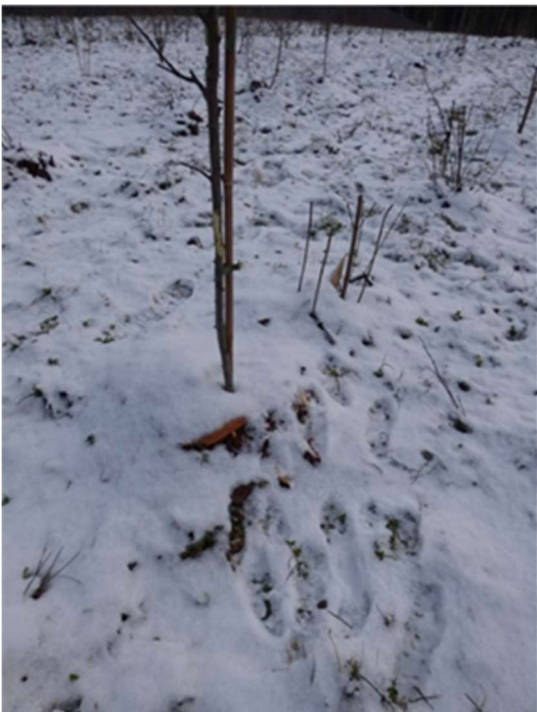
Abb. 50: Verbiss durch Hasen an den neugepflanzten Gehölzen (Foto 21.01.2016)

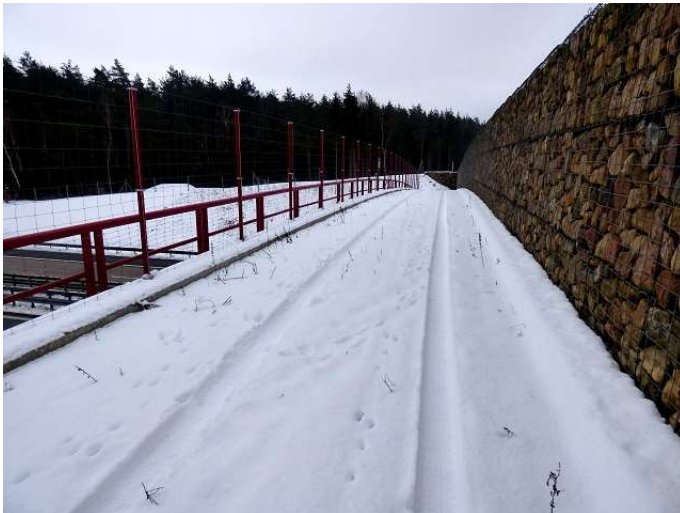
Menschliche Aktivitäten wurden während der Schneelagen direkt auf der GB Wredenhagen selten registriert. Dieses waren mehr auf dem hinter der nördlichen Gabione parallel laufenden Weg. Dort gab es auch Hasen- und Fuchsspuren (Abb. 51).

Abb. 51: Spuren auf dem parallel laufenden Weg (Foto 20.01.2017)

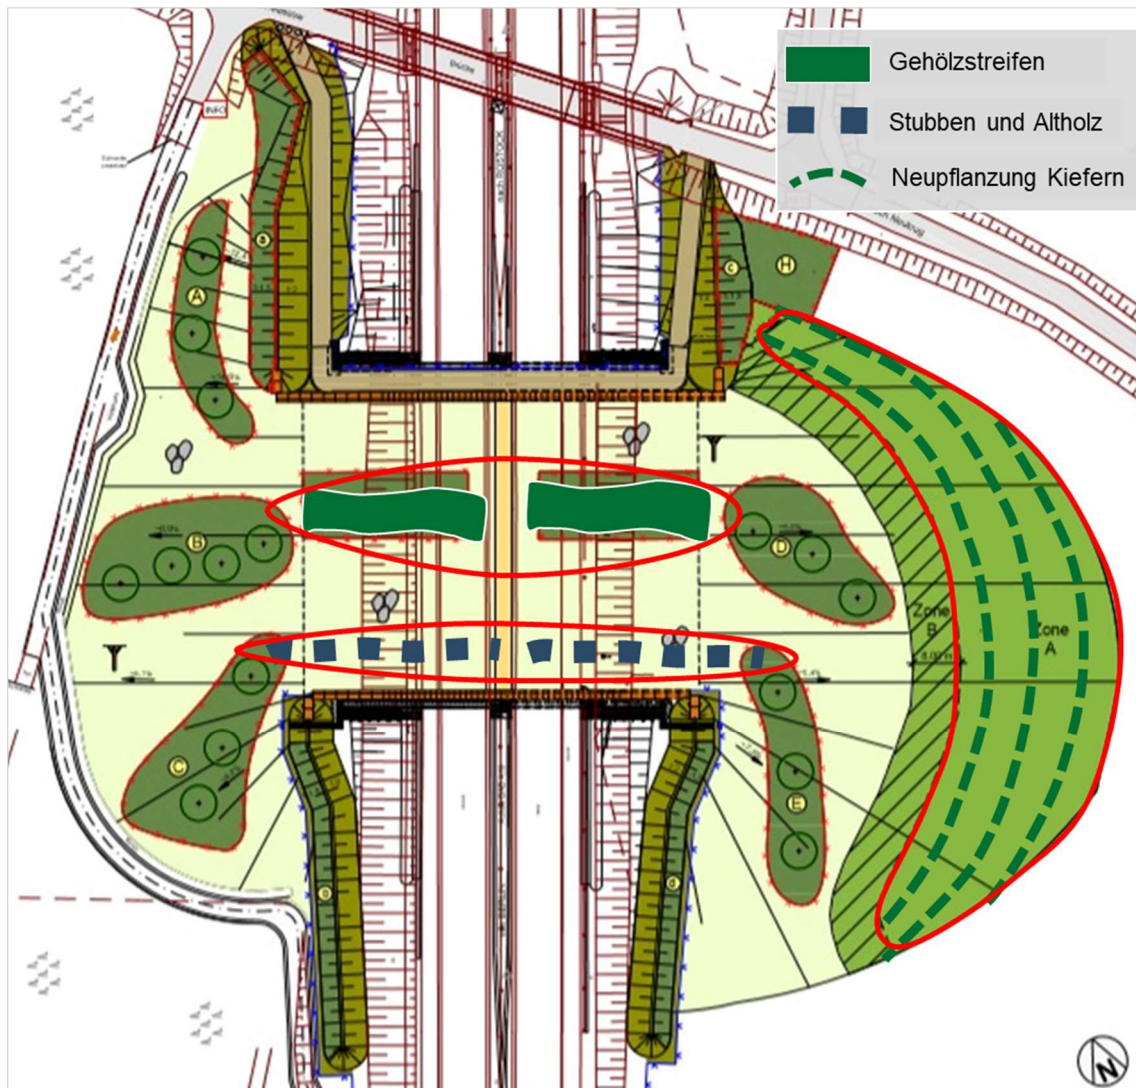
Abb. 53: Optimierungsmaßnahmen auf der GB Wredenhagen (Grundlage: Landesamt für Straßenbau und Verkehr)

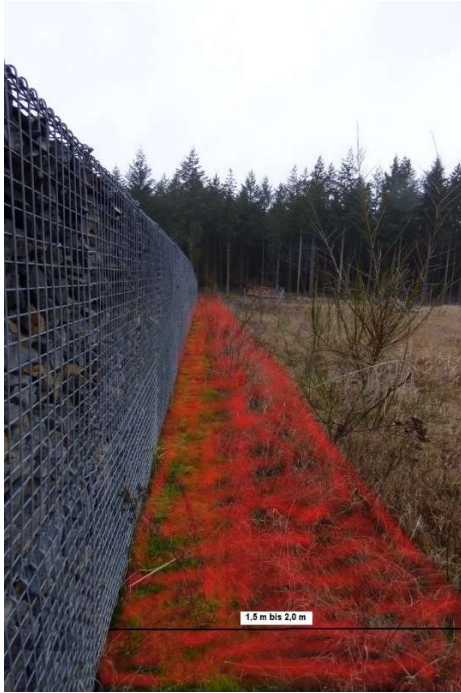
Abb. 55: Pflegestreifen entlang der Gabione, jährliche Mahd notwendig

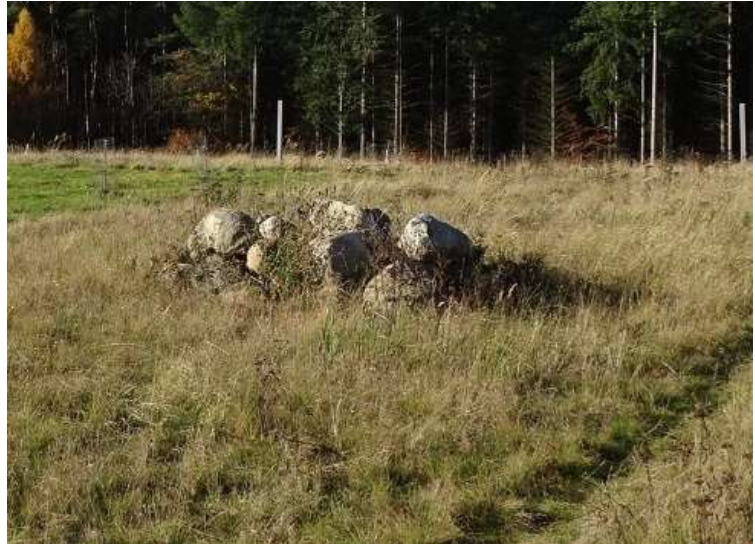
Abb. 56: Steinhaufen auf der Grünbrücke Wredenhagen, Zustand nach 5,5 Jahren, Freimähen einmal jährlich notwendig
